SANACIJA MOSTA OD PILA

Gradjevina: Most od Pila, Dubrovnik

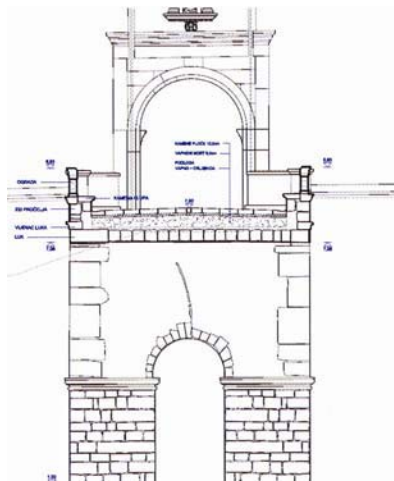
odgovaraju realnom djelovanju na most (slika 3.), dok su se dobiveni rezultati, maksimalno poštujući nepravilnosti u geometriji, odnosili na pretpostavljenu dubinu temeljne spojnice pojedinih stupova.

Slika 3. Poprečni presjek mosta

okviru dopuštenih vrijednosti, a stabilnost mosta je, unatoč geometrijskoj nepravilnosti, bila relativno povoljna.

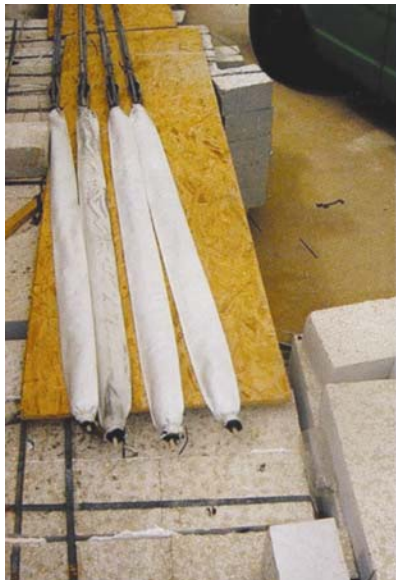
Slika 4. Stopa sidra

metode sidrenja karbonskom užadi povezanih u snop s pomoću štapa od staklenih vlakana 0,10 mm i karbonske tkanine. Ideja je bila sidriti karbonsku lamelu u stupove "sendvič" elementima (slike 4. i 5.).

Elementi sidara izvedeni su karbonskom užadi povezanom u snop, utisnutom u otvor, nakon čega je uslijedilo zapunjavanje bušotine epoksidnom smolom. Karbonska užad sastavljena je od velikog broja karbonskih vlakana povezanih u snop s pomoću zaštitne mrežice. Njihova je vlačna čvrstoća oko 9 puta veća od vlačne čvrstoće armaturnog čelika. Dvokomponentnom epoksidnom masom izvedena je stopa sidrenja kako bi se "čarapa" učvrstila s dnom otvora. Na vrhu sidra izvedeno je preklapanje s karbonskom lamelom uporabom impregnacijske epoksidne mase, dok je kao završni preklop nanijeta karbonska tkanina (slike 6., 7. i 8.).

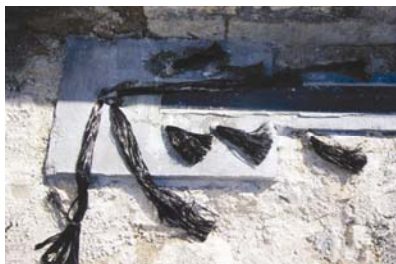
Slika 5. Detalj zone sidrenja

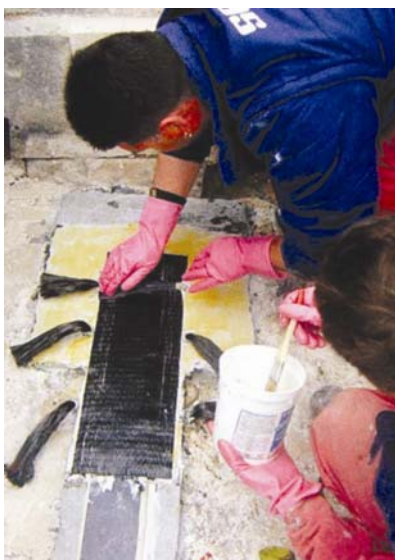
Slika 6. Lijepljenje karbonske užadi na zonu sidrenja

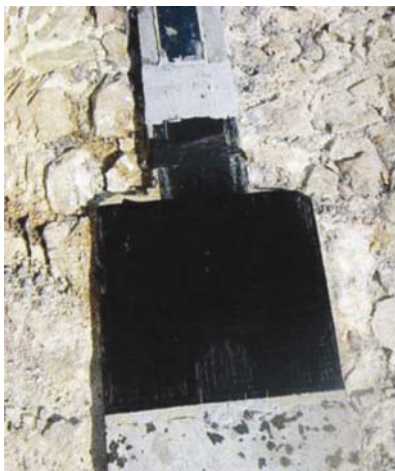
Slika 7. Detalj gotove zone sidrenja

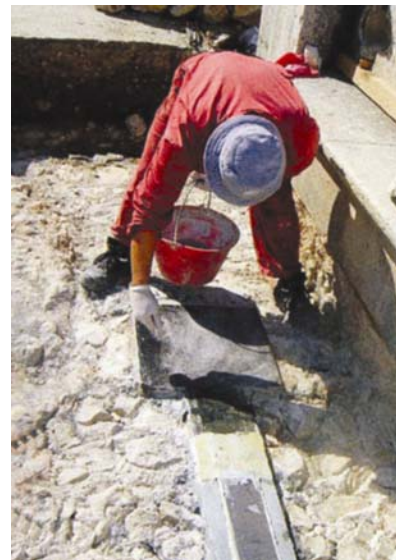
Slika 8. Posipanje zone sidrenja kvarcom radi bolje prionjivosti

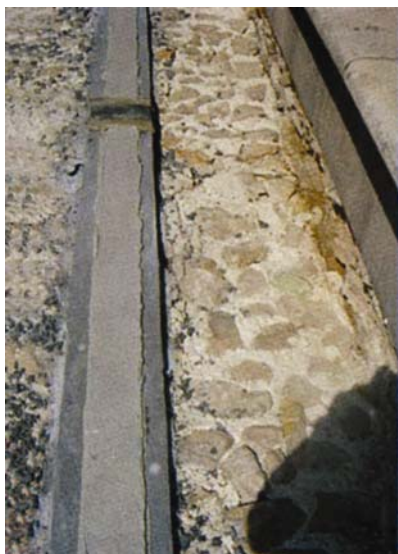
Slika 9. Završna obrada

Završna zaštita i poboljšanje prionjivosti sa završnim slojem izvedeno je premazivanjem površine lamela epoksidnim mortom i posipom kvarca (slika 9.). Na kraju je zona ojačanja zaštićena klasičnim mortom na bazi vapna, koji je po sastavu odgovarao izvornom mortu kojim je rađena konstrukcija, te je izveden nasip kao posteljica za završnu oblogu od kamena (slika 10.).

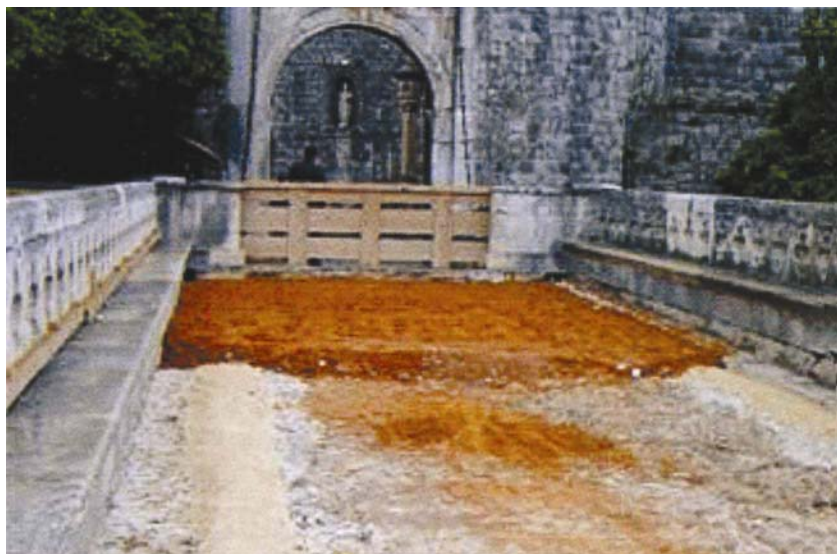
Slika 10. Obrada zone ojačanja vapnenim mortom i nasipavanje tampona
