PROJEKT OBNOVE STAROG MOSTA U SISKU

# Prva cjelovita obnova mosta nakon 90 godina

David Anđić, Anđela Bogdan

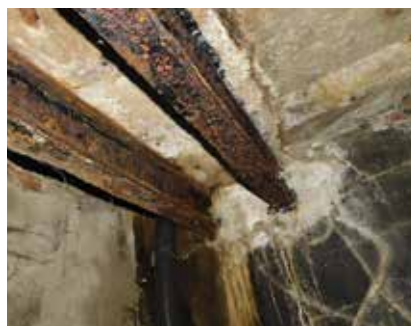
Specijalističkim pregledom utvrđen je prodor vode u unutrašnjost mosta, pretežno kroz oštećene pješačke hodnike, lijevani asfalt i rubnjake. Voda zasićena solima natapala je pijesak unutar instalacijskih hodnika, što je uzrokovalo ozbiljna oštećenja nosive betonske ploče i gotovo potpuno propadanje čeličnih profila uslijed korozije. Dodatni prodor vode evidentiran je kroz oštećene kamene vijence stupišta. Donji dijelovi unutrašnjosti stupišta bili su trajno vlažni zbog nemogućnosti otjecanja nakupljene vode.

Slika 4. Korozija čeličnih nosača hodnika na mostu

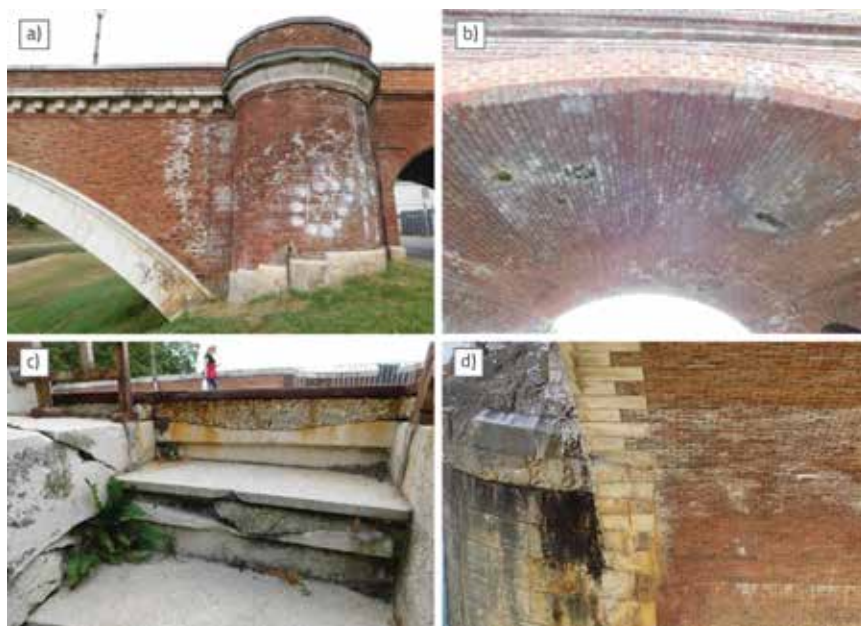
Slika 5. Zatečena oštećenja: a) izluživanje na zidanim sklopovima mosta, b) manje pukotine na zidovima, c) oštećenja prilaznih kamenih stubišta, d) odlamanje kamena na stupištima

Na podgledu lukova i bočnim zidovima uočeni su tragovi izluživanja, osobito u rasponima bez unutarnjih komora, gdje je sloj tampona zadržavao vodu i agresivne tvari s kolnika. Kamene vijence uz pješačke ograde, na rubovima lukova i na stupištima mjestimično su jače oštećeni zbog smrzavanja i zaraslog raslinja (slika 5.).

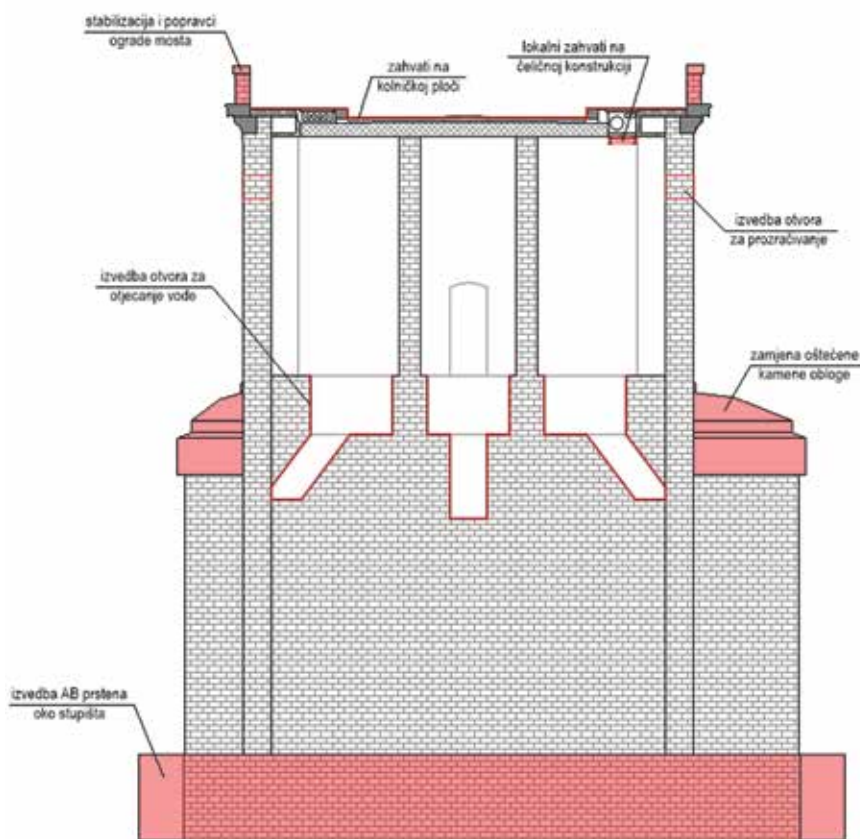
Slika 7. Shematski prikaz obuhvata sanacije i pojačanja neovisno o načinu pojačanja rasponske konstrukcije

- uklanjanje asfalta i hidroizolacije na mostu
- reprofiliacija gornje strane kolničke ploče (uklanjanje betona hidrorazaranjem, vodom pod visokim pritiskom i ugradnja novog sloja betona); zamjena oštećene armature i ugradnja nove za pojačanje kolničke ploče

- rekonstrukcija hodnika koja uključuje reprofiliaciju oštećenih dijelova i izvedbu hodnika tako da sprječavaju prodor i akumuliranje vode
- izvedba novih revizijskih okana za instalacije na hodnicima i okana na stupištima za ulazak u unutrašnjost mosta

- sanacija i pojačanje zidane pješačke ograde
- sanacija oštećenih kamenih vijenaca ispod pješačke ograde
- ponovno zidanje pješačke ograde istom opekam i kamenim elementima s ugradnjom vertikalnih elemenata (armiranobetonskih ili čeličnih) za osiguranje stabilnosti zida na horizontalne sile; vertikalni elementi usidreni su u kamene vijence i obzidani opekam tako da se neće vidjeti nakon obnove zida

- reprofiliacija kolničke ploče s donje strane (uklanjanje betona hidrorazaranjem, vodom pod visokim pritiskom i ugradnja sanacijskog morta); zamjena oštećene armature novom

- uklanjanje postojećih slivnika i ugradnja novih, s vertikalnim ispuštom kroz kolničku ploču i lučnu konstrukciju te izravnim izljevom pod most
- sanacija kamenih rubnjaka

- ugradnja nove hidroizolacije i asfaltne kolničke konstrukcije
- ugradnja besavčnih prijelaznih naprava na mjestima svih dilatacijskih reški rasponske konstrukcije kako bi se spriječili nekontrolirana pojava pukotina na kolniku te prodor vode u konstrukciju mosta

- pojačanje lučne konstrukcije (način i obuhvat ovisi o odabranoj varijanti obnove mosta)
- izvedba (proširenje postojećih) pročjednica iz unutrašnjosti mosta iznad lučne konstrukcije i iz stupišta kako bi se omogućilo istjecanje eventualno nakupljene vode

- izvedba otvora za prozračivanje unutrašnjosti mosta iznad lučne konstrukcije i iz stupišta kako bi se smanjila pojava kondenzacije u unutrašnjosti; otvori se izvode na bočnim zidovima iznad lukova i u bočnim zidovima stupišta

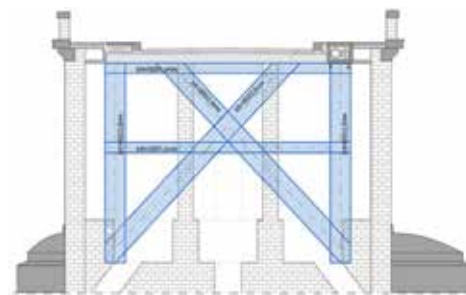
Slika 10. Shema postavljanja traka na poprečne zidove i izvedeno stanje

Na temelju proračuna vertikalne nosivosti utvrđeno je da postojeće zide zadovoljava nosivost. Povećanje potresne otpornosti, osobito posmične i vlačne, omogućeno je ugradnjom horizontalnih, vertikalnih i dijagonalnih FRP traka. Dimenzioniranje tih traka temeljilo se na tzv. *strut & tie* modelu, u kojemu FRP elementi preuzimaju vlačna naprezanja, a zidano zide služi kao tlačni strut.

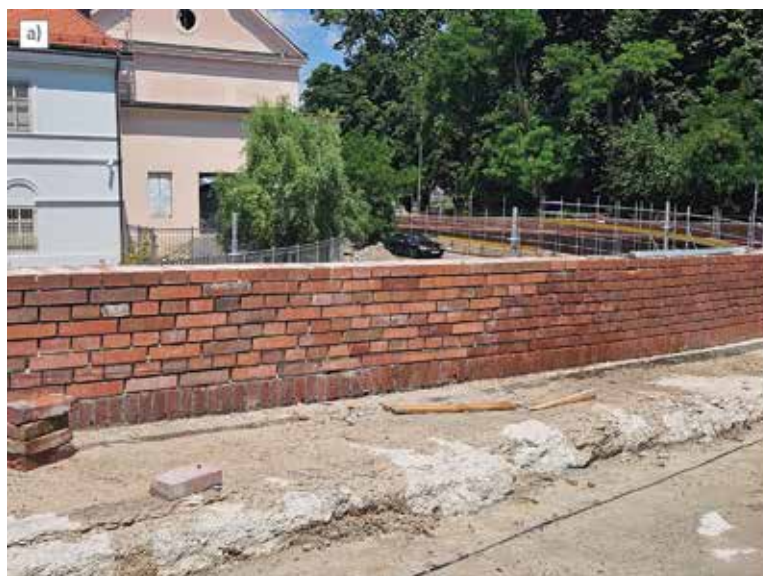
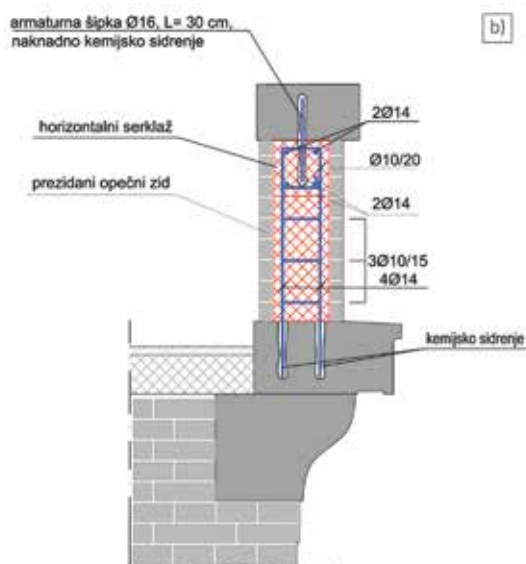
Slika 13. a) Sanacija opečnog zida ograde, b) Prikaz pojačanja ograde

Također su bili planirani potpuno uklanjanje postojećih instalacijskih kanala i njihova zamjena novima istih dimenzija. Sanacija zidane pješačke ograde izvedena je djelomičnim uklanjanjem oštećenih dijelova te ponovnim zidanjem, tašeli-ranjem i reprofiliranjem. Pojačanje zida ostvareno je vertikalnim bušenjem kroz cijelu visinu zida do kamene podloge i ugradnjom inoks-sidara, kao što je to prikazano na slici 13.

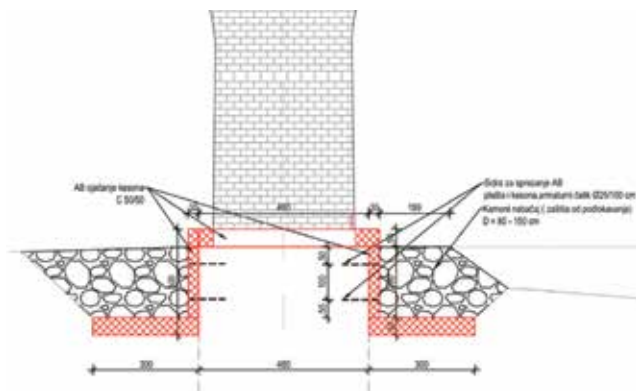
Slika 12. Prikaz pojačanja temelja stupišta

Da bi se spriječilo podlokavanje i erodiranje temelja i stupišta uslijed djelovanja toka vode, bila je predviđena izvedba armiranobetonskog pojačanja kesona u koritu rijeke uz dodatno nasipavanje kamenog nabačaja  $D = 80 - 150$  cm. Ar-

miranobetonski plašt debljine 30 cm te greda po njegovu vrhu dimenzija  $b/h = 70/50$  cm izvedeni su po čitavome opsegu stupišta.

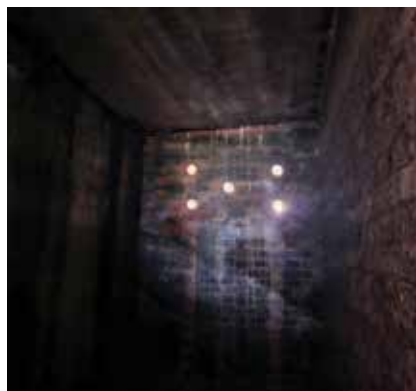
Slika 15. Otvori za prozračivanje izvedeni u vanjskome zidu stupišta

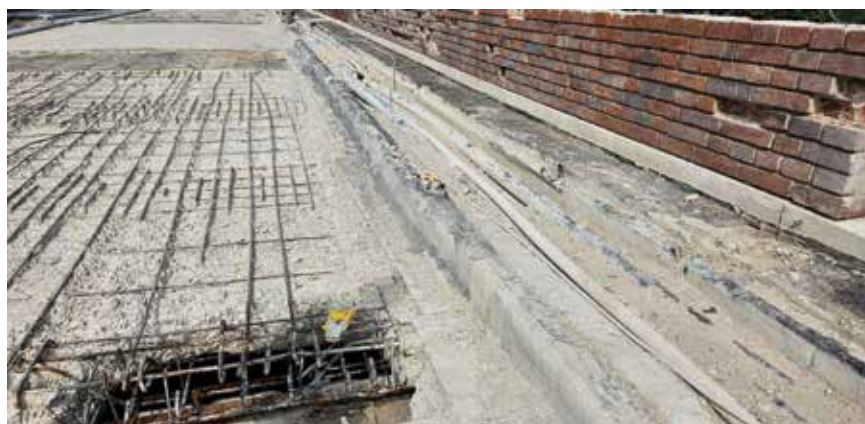
Slika 16. Dio betona gornje strane kolničke ploče uklonjen je hidrodinamičkim postupkom

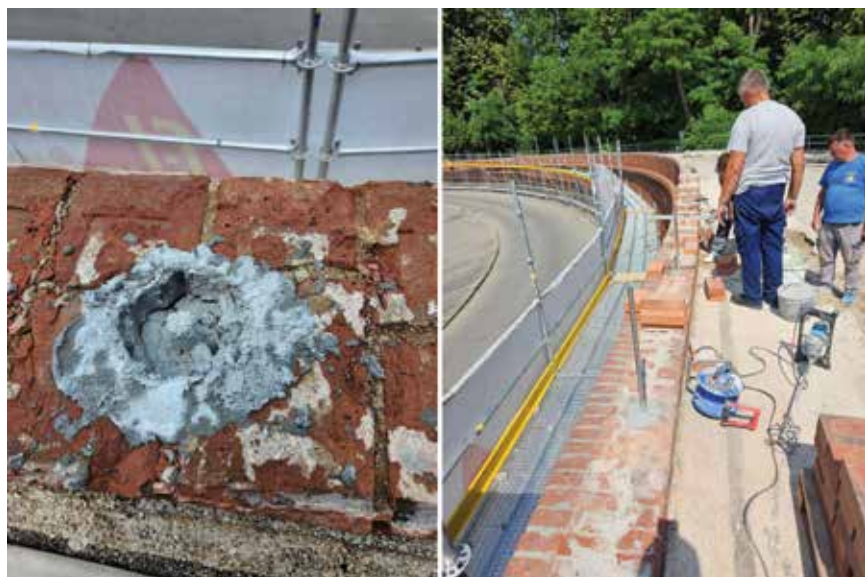
Slika 17. Izmijenjeni detalj pojačanja opečnih zidova pješačke ograde inoks-šipkama – bušenje postojećeg zida i sidrenje u kamen ili sidrenje u kamen i zidanje oko inoks-šipke na prezidanim dijelovima

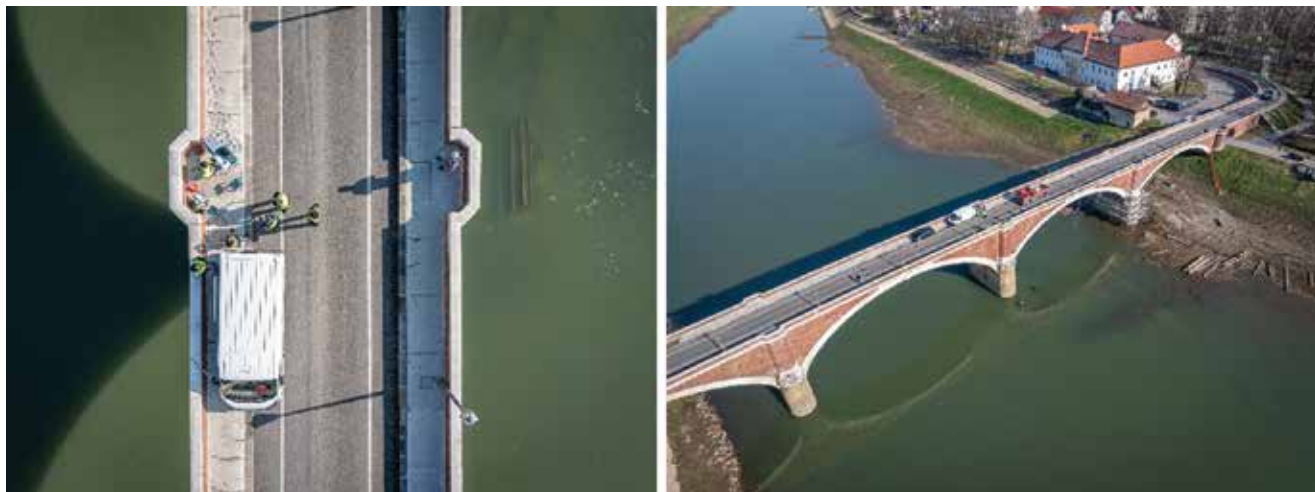
U završnoj fazi obnove provedeno je probno opterećenje mosta, pri čemu su mjerene relativne deformacije i lokalna naprezanja na svodovima, zidovima i stupovima. Dobiveni eksperimentalni podaci poslužili su za kalibraciju proračunskog modela i usporedbu s analizama prolaska stvarnih i normativnih opterećenja (Model 1, HRN EN 1991-2). Ispitivanja su proveli *Examen lab d.o.o.* i *Expin s.l.r.* Rezultati su pokazali manja progibanja, odnosno veću krutost od očekivane, što upućuje na šire rasprostiranje osovinskog opterećenja i veću sudjelujuću širinu luka.

Za lučni sustav to znači povećanu tlačnu površinu u presjeku, što pozitivno utječe na naprezanja. Pri prolasku vozila mase 10 t cijeli poprečni presjek luka ostaje u tlačnome naprezanju.

Slika 19. Mjerenja tijekom probnog opterećenja mosta

Na temelju provedenih mjerenja ocijenjeno je da je povećanje dopuštenog opterećenja s 3,7 t na 10 t uvjetno prihvatljivo, uz jednogodišnji probni period tijekom kojeg je potrebno kontinuirano pratiti deformacije, pomake i naprezanja mosta u eksploataciji.
