OBNOVA ZGRADE UČITELJSKOGA FAKULTETA U PETRINJI

PRIPREMILA:  
Tanja Vrančić

# Više od 160 godina obrazovanja učitelja u Petrinji

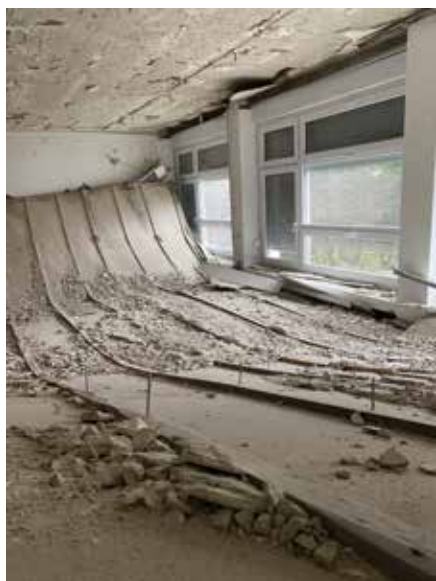
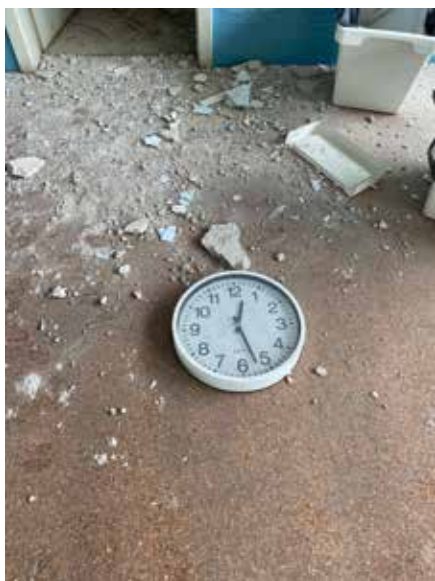
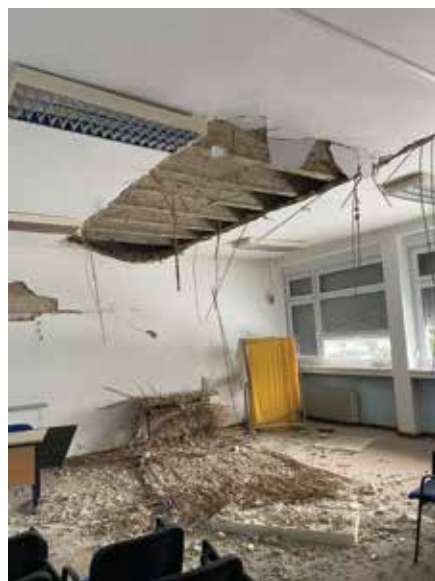
Oštećenja od potresa na zgradi fakulteta

Zgrada je oštećena u potresu 29. prosinca 2020. Inženjeri Građevinskoga fakulteta Sveučilišta u Zagrebu su nakon brzog pregleda ocijenili da je privremeno neupotrebljiva te da su potrebni žurne intervencije i detaljni specijalistički pregled. Naime, uočena su neznatna oštećenja međukatne konstrukcije, umjerena oštećenja vertikalnih elemenata i teška oštećenja stubišta i ispune (pregrade), pa je ukupno oštećenje konstrukcije klasificirano razinom 3. prema EMS skali.

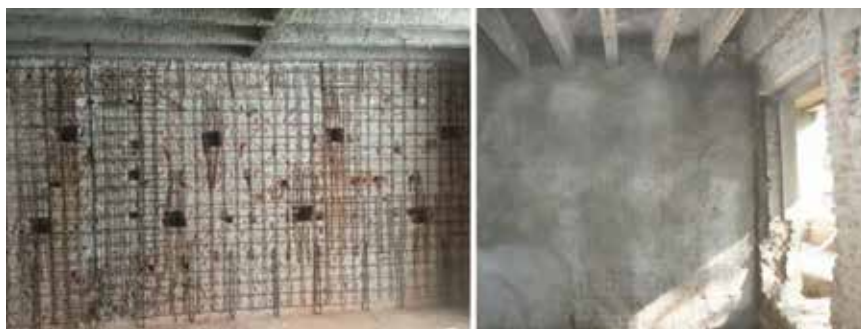
Primjer torkretiranja

stabilnosti jednostrane obloge. Zidovi su očišćeni do 1,5 cm dubine sljubnica, postavljena je armaturna mreža, ugrađeni su spojni i sidreni ankeri te je nanesen beton u dva sloja po 3 cm. Bili su potrebni i temeljenje torkretne obloge, povezivanje međusobno okomitih ploha torkreta armaturnim L-vilicama, ostvarivanje kontinuiteta torkretne obloge kroz razinu stropnih konstrukcija te ugradnja kosih šipki uz uglove otvora u zidovima. Torkretne obloge povezane su s betonskim stropnim (spregnutim) pločama, a spoj starih i novih elemenata ostvaren je bušenjem trnova sa smjesom za sidrenje. Za torkretiranje su osim mlaznog betona rabljeni i lagani betoni (mortovi) jednakih karakteristika predviđeni za strojno nanošenje. Za armaturu upotrijebljena je klasična čelična mreža ili mreža od staklenih vlakana. Ojačanje nadvoja izvedeno je kako ne bi došlo do potpunog raspada, čime bi se

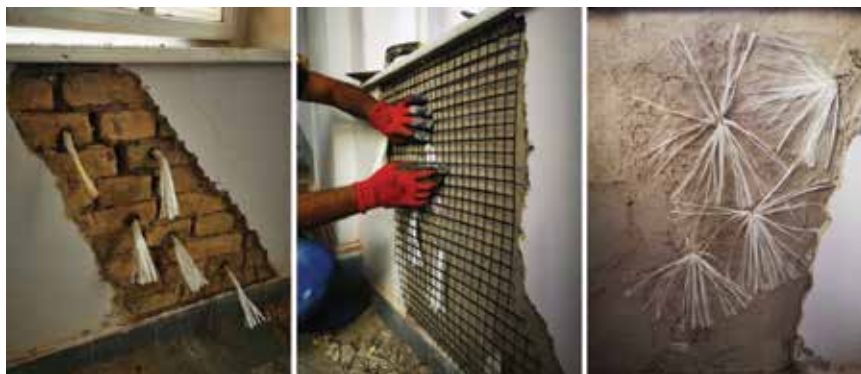
Primjer izvođenja FRCM sustava s FRP užadi

klenom mrežicom se na mjestu spojeva preklapalo najmanje 25 cm u uzdužnome smjeru i najmanje 25 cm u poprečnome smjeru. Nakon što je mreža postavljena, nanosio se još jedan sloj morta u debljini od 3 mm. U prethodno pripremljene rupe promjera 14 mm i dubine 30 cm ugrađena je FRP užad promjera 10 mm od staklenih vlakna za sidrenje mreže za ojačanje. Užad je najmanje duljine od 50 cm, od čega se 25 cm sidrilo u konstrukciju i pripremalo impregnacijskom smolom i posipavalo kvarcnim pijeskom. Užad se sidrila epoksidnim mortom, kemijskim sredstvom za sidrenje ili epoksidnom smolom. Ostatak užadi od 25 cm ravnomjerno je raširen po površini te impregniran i lijepljen za površinu ojačanu mrežom od staklenih vlakana.

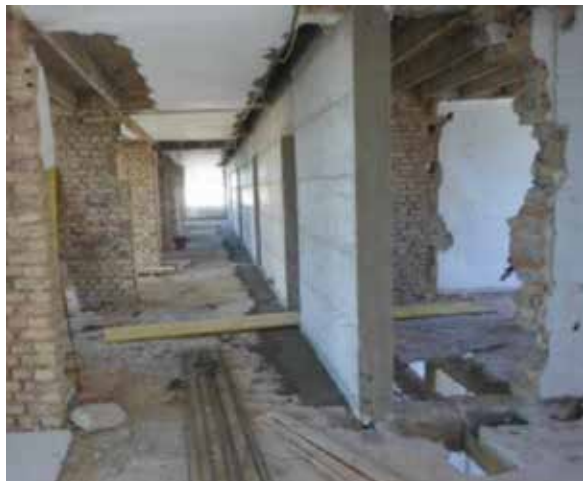
Izvedba zamjenskog AB zida

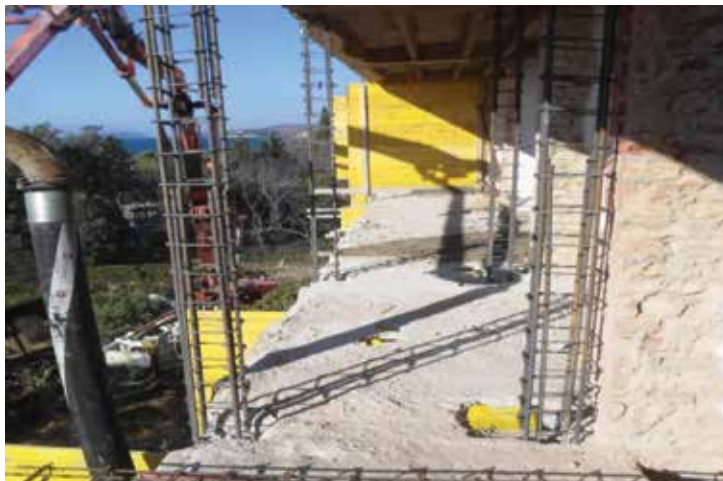
Ojačanje zidova ubacivanjem novih AB vertikalnih serklaža

zid (za povezivanje torkret-sloja s osnovnom masom zida), a obostrano torkretiranje uz izvedbu spona ili moždanika povezivanja ojačanja ploha zida. Neki su zidovi ojačani izvedbom AB vertikalnih serklaža na njihovim krajevima, križanjima i uz veće otvore. Pri popravku zidanih zidova u horizontalne sljubnice ugrađivane su armaturne šipke. Rabile su se armaturne šipke od duktilnih i trajnih metala poput čelika ili polimera armiranih vlaknima. Ta metoda povećava razinu otpornosti zidova na vertikalno raspućavanje, jer armatura preuzima vlačna i po-

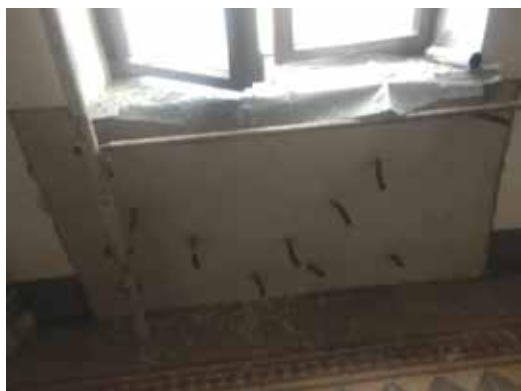
Injektiranje parapeta

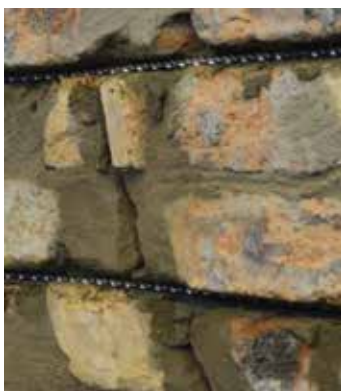
Armiranje sljubnica

smična naprezanja zbog dobre adhezije s mortom. Postupak je umjereno invazivan, jer će u mnogim slučajevima biti moguće ponovno ukloniti mort, pa čak i šipke iz sljubnica. Primjenjuje se za zatvaranje pukotina, povećanje nosivosti nadvoja, osiguranje parapetnih zidova i povezivanje unutarnjih i vanjskih zidova. Svi navedeni postupci uključivali su razgradnju postojeće žbuke lokalno ili na čitavome zidu te izvedbu nove žbuke, pri čemu su vrsta žbuke i tehnologija izvedbe usklađeni s osnovnim tipom ojačanja i sanacije zida (žbuka kompatibilna sa
