OBILJEŽAVANJE PETE OBLJETNICE POTRESA NA BANOVINI

# Analiza obnove i iskustava u kriznome upravljanju

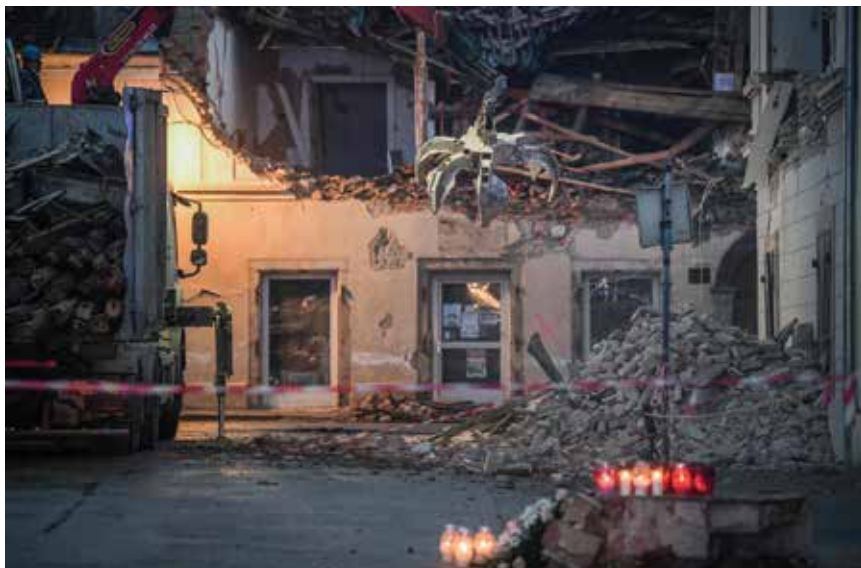
Stare zidane građevine u potresu su najviše oštećene (Foto: Sandra Šimunović/PIXSELL)

i okolnome području. Stara gradska jezgra Petrinje doživjela je sustavno urušavanje čitavih blokova zgrada, osobito onih s loše održanim zidanim konstrukcijama iz 19. stoljeća, čime je središnji trg praktički ostao neupotrebljiv.

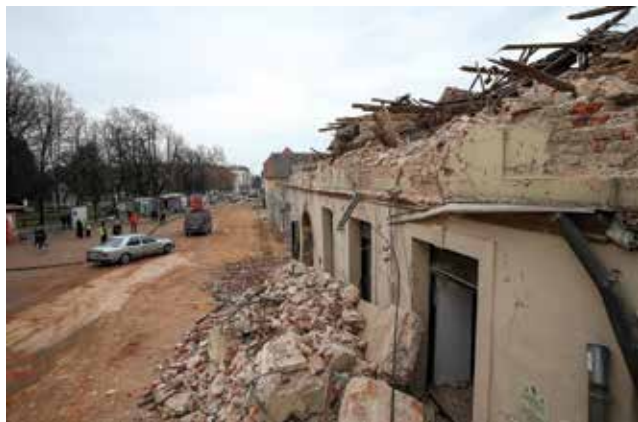
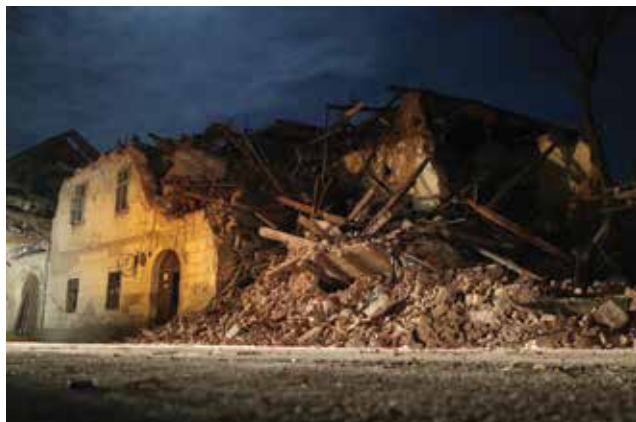
Uže gradsko središte Petrinje u potresu je devastirano (Foto: Igor Kralj/PIXELL)

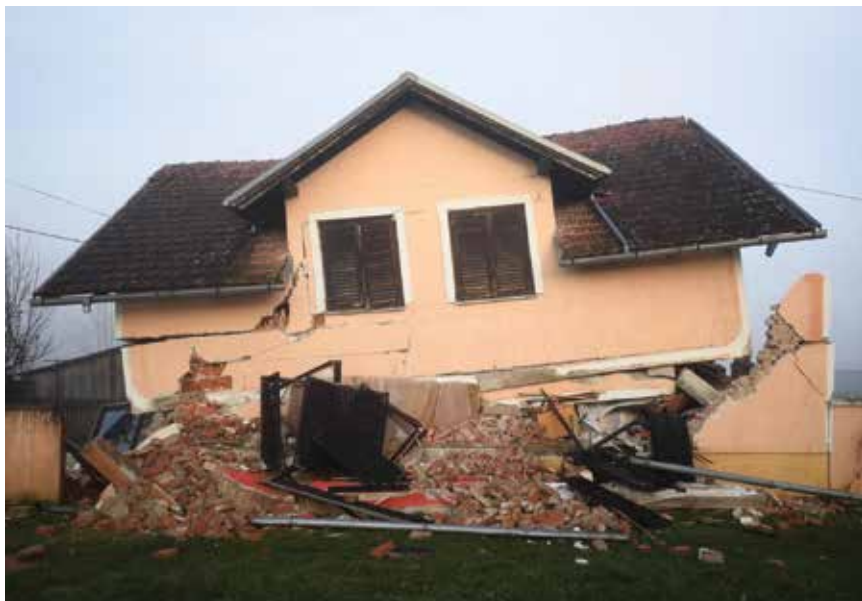
Teško oštećena obiteljska kuća u Prekopi kraj Gline (Foto: Marko Lukunić/PIXSELL)

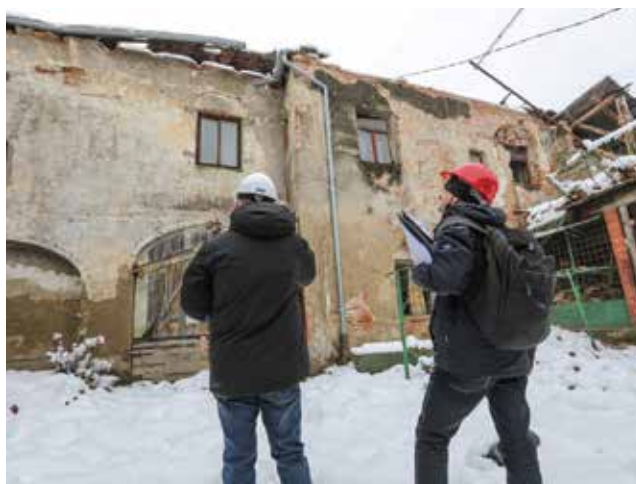
Pregled oštećenih građevina (Foto: Robert Anić/PIXSELL)

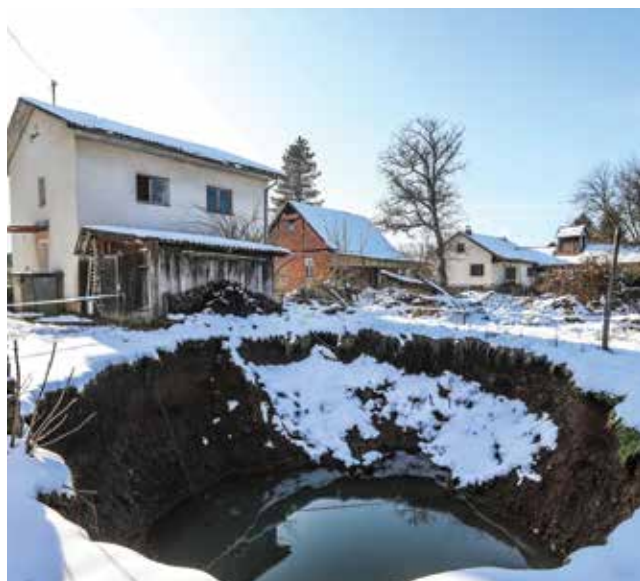
Urušne vrtače u selu Mečenčani (Foto: PIXELL)

punih 140 godina, točnije od zagrebačkog potresa 1880. Pojava urušnih vrtača u vrlo kratkome periodu na području sela Mečenčana i Borojevića bila je potaknuta potresnom trešnjom.

Iako je poznato da klizišta i vrtače potiču potresi, ogroman broj rupa koje su se pojavile oko dvaju sela iznenadio je i zbunio stručnjake. Najveća vrtača promjera oko 15 do 20 metara nastala je 6. siječnja 2021., na temelju čega je zaključeno da postoji velika vjerojatnost nastanka novih pojava na tome području. Mjesec dana nakon potresa bilo je gotovo stotinu vrtača raširenih na površini od 10 kvadratnih kilometara, a nove su se otvarale svakog tjedna. Prema Zaključku Stožera civilne zaštite Republike Hrvatske od 14. rujna 2021. godine, *Hrvatske vode* bile su zadužene za sanaciju sedam velikih urušnih vrtača radi zaštite života i zdravlja ljudi, njihove imovine i vodnog režima. U godinama koje su uslijedile radovi na njihovoj sanaciji izvođeni su prema tehničkom rješenju izrađenome u Građevinskome fakultetu Sveučilišta u Zagrebu, Zavodu za geotehniku te uz projektantski i geotehnički nadzor. Vrtače su zatrpavane metodom inverznog filtera i tehnologijom izvedbe radova koja ne utječe na tok podzemnih voda, a materijali koji su korišteni za zatrpavanje inertni su i ne zagađuju podzemne vode. Te su pojave
