PROJEKT OBNOVE STAROG MOSTA U SISKU

# Prva cjelovita obnova mosta nakon 90 godina

David Anđić, Anđela Bogdan

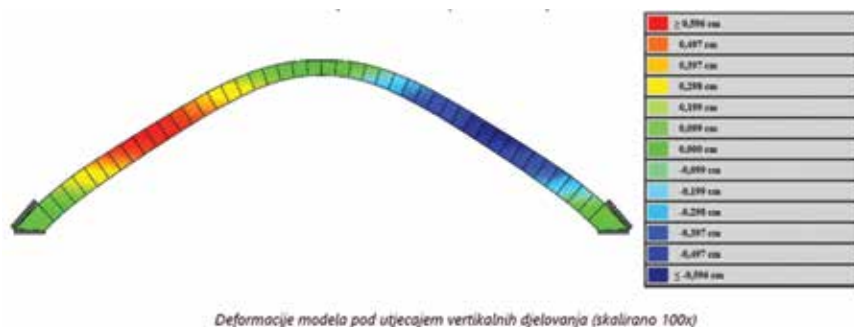
Slika 8. Deformacije modela pod utjecajem vertikalnih djelovanja (skalirano 100x)

Na proračunskom modelu provedena je nelinearna statička analiza (metoda postupnoga guranja), uz prethodno uvažavanje gravitacijskih djelovanja. Iako su potresna oštećenja konstrukcije bila umjerena, analiza je pokazala znatno nedovoljnu potresnu otpornost, osobito u poprečnome smjeru mosta: postojeće stanje ostvarivalo je približno 41 % zahtjeva prema HRN EN 1998. Uz to provjerene su posmične nosivosti poprečnih zidova koji nose kolničku konstrukciju. Iako su zadovoljavale na vertikalna opterećenja, njihova je otpornost u ravnini pod potresnim djelovanjem bila prekoračena.

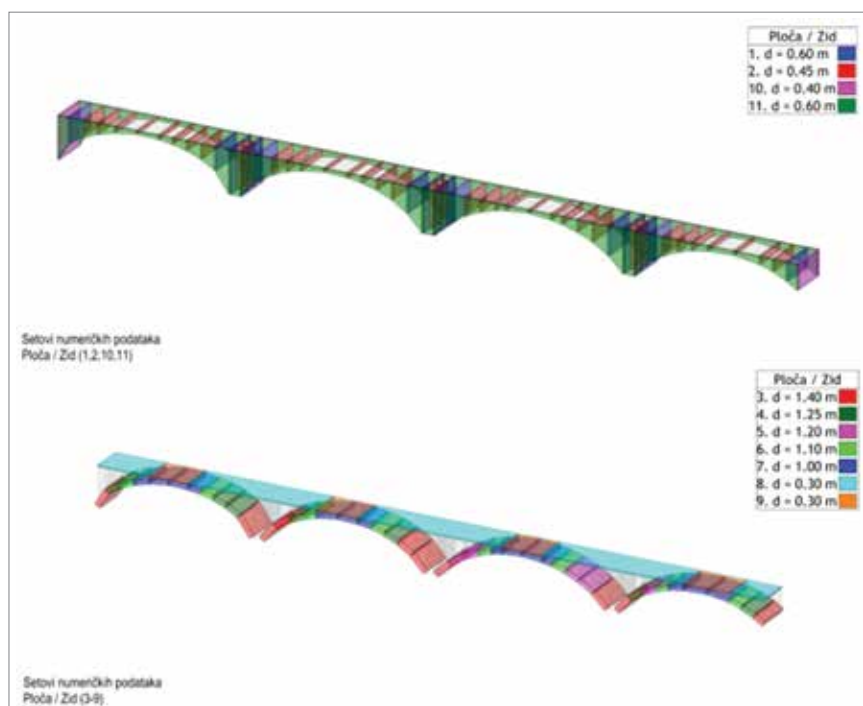
Analiza postojećeg stanja mosta bila je znatno olakšana dostupnom arhivskom dokumentacijom, izvješćima s periodičkih pregleda i podacima nastalih tijekom monitoringa. Prve preliminarne analize provedene su grafičkim metodama, uz brojne pretpostavke. Tijekom izrade *Elaborata ocjene postojećeg stanja* paralelno su izrađivani i numerički proračuni. Nakon što su prikupljeni svi ulazni podaci i dovršen Elaborat, definiran je prijedlog varijantnih rješenja pojačanja/prenamjene mosta s grubom procjenom potrebnih radova. Za potrebe ocjene nosivosti modeliran je reprezentativni segment – luk najvećeg raspona (38,50 m) u programskom paketu HiStrA, uz korištenje materijalnih svojstava utvrđenih istražnim radovima i elaboratom.

Slika 9. Prostorni prikaz modela s pridruženim debljinama zidova, lukova i ploča

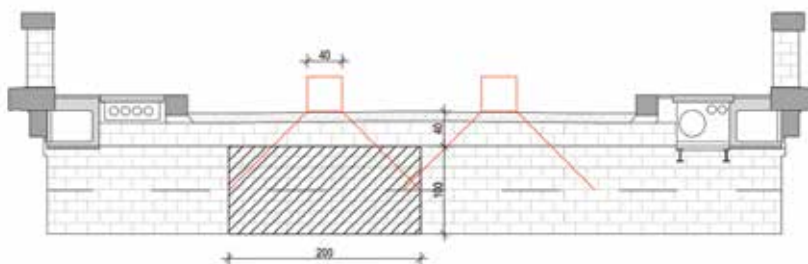
Slika 11. Utjecaj koncentriranog opterećenja vozila na mjerodavni luk – raspodjela opterećenja po poprečnome presjeku luka

Kako bi se očuvao jedan od najvrjednijih postojećih zidanih mostova u Hrvatskoj, projektanti su donijeli racionalno rješenje o njegovoj obnovi minimalnim zahvatima na konstrukciji. Izmjenom, odnosno dopunom projektnog zadatka težina vozila koja prolazi mostom ograničena je na 3,7 tona (laki gradski autobus). Budući da norma HRN EN 1991-2:2012 te pripadni nacionalni dodatak ne sadržavaju modele opterećenja za ograničenje težine vozila na B kategoriju (odnosno na 3,7-tonsko vozilo), provedena je interpolacija korištenjem vrijednosti faktora prilagodbe opterećenja iz norme DIN 1072, odnosno prema uputi iz članka *Eurocode road traffic load models for weight restricted bridges* (D. Proske, University of Natural Resources and Applied Sciences, Vienna, Austria & S. Loos, Ingenieurbüro Lopp, Weimar, Germany).

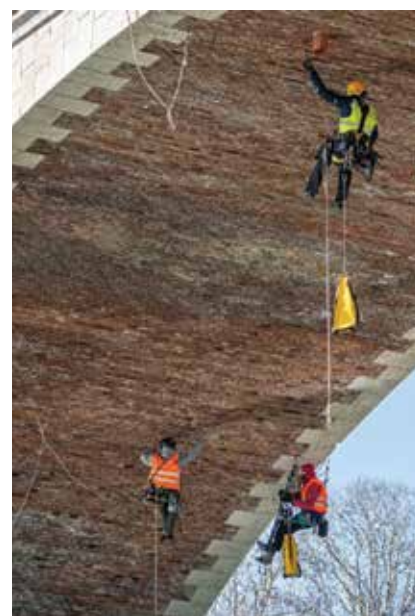
U završnoj fazi obnove provedeno je probno opterećenje mosta, pri čemu su mjerene relativne deformacije i lokalna naprezanja na svodovima, zidovima i stupovima. Dobiveni eksperimentalni podaci poslužili su za kalibraciju proračunskog modela i usporedbu s analizama prolaska stvarnih i normativnih opterećenja (Model 1, HRN EN 1991-2). Ispitivanja su proveli *Examen lab d.o.o.* i *Expin s.l.r.* Rezultati su pokazali manja progibanja, odnosno veću krutost od očekivane, što upućuje na šire rasprostiranje osovinskog opterećenja i veću sudjelujuću širinu luka.

Na temelju provedenih mjerenja ocijenjeno je da je povećanje dopuštenog opterećenja s 3,7 t na 10 t uvjetno prihvatljivo, uz jednogodišnji probni period tijekom kojeg je potrebno kontinuirano pratiti deformacije, pomake i naprezanja mosta u eksploataciji.

Slika 18. Postavljanje mjerne opreme na intrados luka
