Stabilnost u vremenu kosine iskopane u laporu

Prethodno priopćenje

Time-dependant stability of slopes excavated in marl

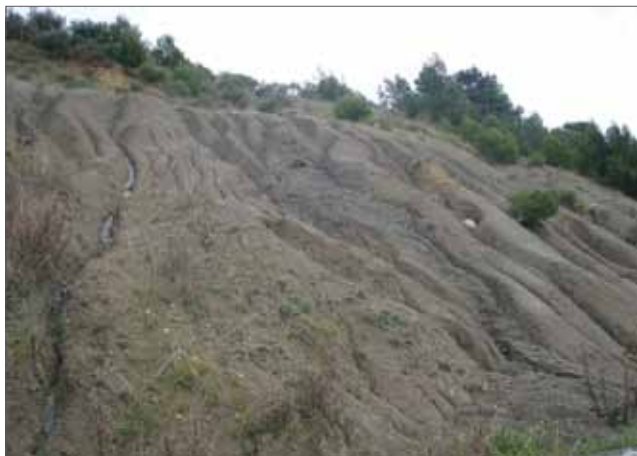
Slika 1. Degradacije lapora na površini kosine uz Jadransku magistralu (mjesto Podstrana)

U prvom redu proces se razvija na samoj izloženoj površini što za posljedicu ima konstantno "krunjenje" materijala s površine (slika 1.). Transportiran gravitacijom i oborinama degradirani materijal se nakuplja u podnožju kosine, gdje se tijekom vremena dezintegrira u materijal koji se može klasificirati kao tlo (glinoviti prah), a ne više kao stijena. Taj proces ima više utjecaj na cijenu održavanja objekta nego na samu globalnu stabilnost. Naime, nakupljeni materijal na dnu kosine treba redovito uklanjati, kosina se "udaljava" od prvobitne nožice, a estetski predstavlja neuređen prostor (slika 1.). Opažanjem izvedenih zasjeka (iskopom površine) i laboratorijskim pokusima na uzorcima uočeno je da se utjecaj rastrošbe na površini pokosa može razviti do dubine od nekoliko centimetara do desetak centimetara. Dubina utjecaja ovisi o odnosu udjela karbonatne i glinovite komponente lapora, položaju međuslojnih i sekundarnih pukotina u odnosu na položaj pokosa, nagibu pokosa odnosno "brzini" odnošenja dezintegriranog materijala s površine. Pri tome ukupna debljina površinskog sloja koja se odvaja s površine tijekom vremena, ovisi i o meteorološkim uvjetima, odnosno o broju sušnih i kišnih razdoblja, o količini i intenzitetu oborina, izloženosti kosine prema suncu te o promjeni temperature zraka na području na kojem se kosina nalazi.

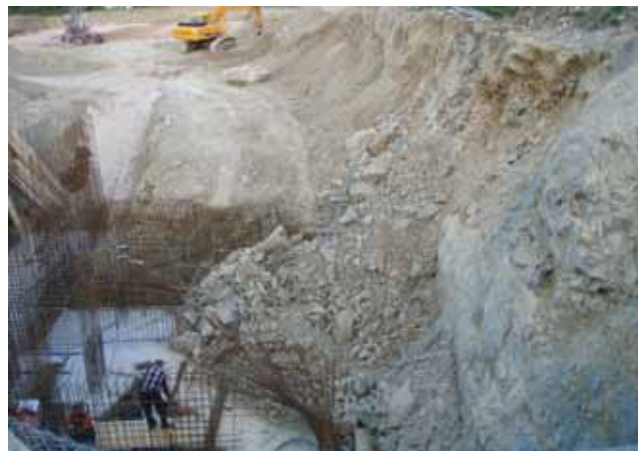
Slika 2. Urušavanje pokosa građevne jame iskopane u laporu (Split, lokacija: Trstenik)

Primjeri utjecaja razvoja procesa rastrošbe na stabilnost kosina na nezaštićenim zasjecima mogu se pronaći na mnogo lokacija u inženjerskoj praksi. Na primjer, u okolici Splita kada se izvode iskopi u naslagama fliša takve su situacije vrlo česte. Slika 2. prikazuje klizište koje se formiralo u građevnoj jami nekoliko mjeseci nakon iskopa koji se provodio za potrebe

izgradnje "Zdravstvene škole" u Splitu (lokacija Trstenik). Srećom klizanje se desilo tijekom noći te nije ugrozilo živote radnika na dnu građevne jame. Na slici 3. prikazan je primjer klizišta koja su vrlo česta u okolici Splita na prirodnim klifovima u flišu uzduž obale. Proces klizanja je konstantan. Deponirani materijal na dnu kosine odnosi more te se oslobađa ploha za sljedeću "fazu klizanja". Na slici 4. prikazan je primjer formiranja većih blokova pješčenjaka na prirodnom zasjeku u naslazi fliša, a koji je također posljedica rastrošbe lapora. Slojevi pješčenjaka unutar strukture slojeva fliša nisu podložni procesu rastrošbe istom brzinom kao lapori. Rastrošbom slojeva lapora ispod i iznad sloja pješčenjaka, lapor se dezintegrira i postupno biva uklonjen djelovanjem gravitacije i oborina [1, 2], odnosno nastaje proces diferencijalne rastrošbe (eng. "differential weathering"). Izdanci slojeva pješčenjaka ostaju na kosinama poput "konzole", te kada duljina konzole postane dovoljno velika, uslijed djelovanja savijanja odvajaju se blokovi i nastaje odron koji ugrožava prostor ispod kosine. Prikazane situacije su ujedno i primjeri šteta koje nastaju uslijed procesa rastrošbe, a zbog ugrožavanja ljudskih života, prolongiranja gradnje objekata, nemogućnosti korištenja plaže, zatvaranja vitalnih prometnica, itd.

Drugo, osim na površini, proces rastrošbe se širi i dublje u stijensku masu i to kroz sustav pukotina kroz koje se voda može procjeđivati. Slika 9. je primjer iskopanog zasjeka na kojem se mogu uočiti vlažne zone u okolini pukotina, dok je osnovni materijal "suh". Žutosmeđe naslage na površini međuslojnih i sekundarnih pukotina prikazanog primjera upućuju na činjenicu da se je procjeđivanje odvijalo i prije iskopa. Međutim, do dezintegracije materijala dolazi tek nakon iskopa, što se na navedenom primjeru može uočiti u obliku rasprskavanja materijala u okolini pukotina (strelica na slici 8.). Rasprskavanje je započelo oko 20 dana nakon iskopa iako nije bilo oborina u tom razdoblju. Dubina do koje se proces može razviti prikazana je primjerom na slici 10., gdje se može uočiti izrazita vlažnost u okolini pukotine, po kojoj je i došlo do klizanja kosine na primjeru prikazanom i slikom 2.

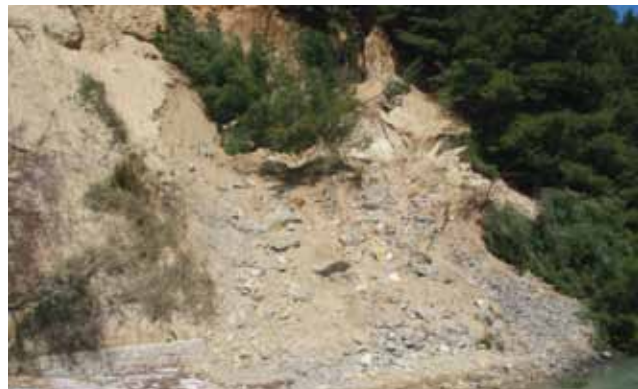
Slika 3. Klizište uz obalu mora na prirodnom klifu u flišnoj naslazi (Split, lokacija Duilovo)

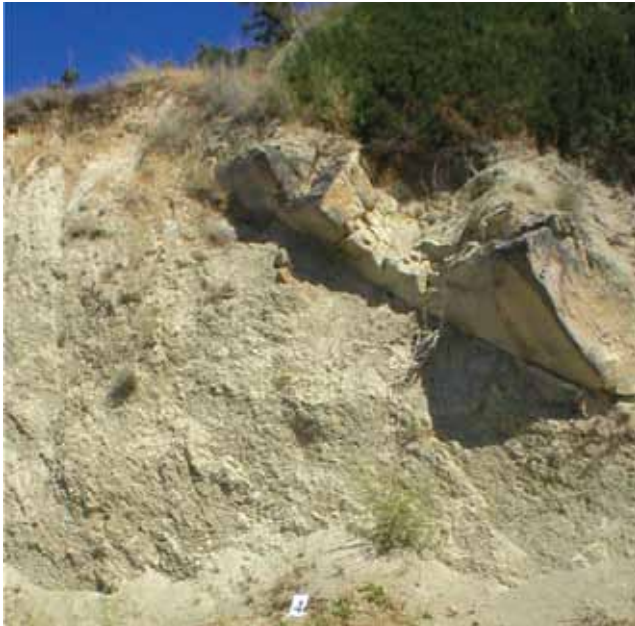
Slika 4. "Konzola" od čvršćeg sloja pješčenjaka na kosini (diferencijalna rastrošba po kosini)

Rastrošba razvijena na površini pokosa više ima utjecaj na estetiku okoliša, te na probleme s održavanjem radi funkcionalnosti objekata koji se nalaze na dnu kosine. Tijekom vremena dio kosine od površine prema unutrašnjosti nestaje. Taj proces ne mora imati značajniji utjecaj na globalnu stabilnost kosine, ali može imati utjecaj na lokalnu stabilnost - formiranje blokova od čvršćih slojeva primjerice pješčenjaka koji nisu podložni procesu rastrošbe u smislu kao i lapor. Odnosno zbog različite brzine rastrošbe dolazi do diferencijalne rastrošbe po kosini (eng. "differential weathering"). Nestajanjem lapora oko čvršćeg sloja, na površini kosine formira se konzola. Tijekom vremena kada konzola postane dovoljno duga, te se prekorači vlačna čvrstoća materijala zbog savijanja (konzola) ili se u tom sloju pojavi pukotina, dolazi do odvajanja bloka (slika 4.).

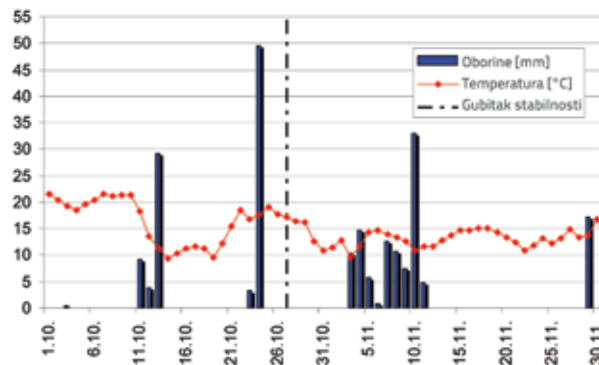
Slika 5. Količine oborina i temperature zraka na području Splita (razdoblje klizanja kod izgradnje Zdravstvene škole)

Prethodno navedeno potvrđuje i uočeno karakteristično ponašanje za većinu klizanja na kosinama izvedenim u flišu, a to je da se klizanje/odron najčešće događa nakon razdoblja znatnih oborina, posebno ako se u tom razdoblju temperature snize ispod točke ledišta vode na površini tla. Na slici 5. prikazan je raspored oborina i temperatura zraka na području Splita u razdoblju kada je došlo do klizanja pri izgradnji Zdravstvene škole u Splitu, prikazanog kao primjer na slici 2. Označen je datum kada se je klizanje dogodilo, te se može uočiti da je neposredno prije pojave klizišta bilo znatnih oborina. Primjer pokazuje da voda ima dominantan utjecaj na pojavu ovakvih klizanja. Osim utjecaja na proces rastrošbe a time i na smanjenje čvrstoće, utjecaj vode se može uočiti i na način: meke stijene zahvaćene procesom rastrošbe imaju najmanju čvrstoću u vlažnom stanju; uslijed rastrošbe materijala, uzduž pukotina/ploha započinje procjeđivanje

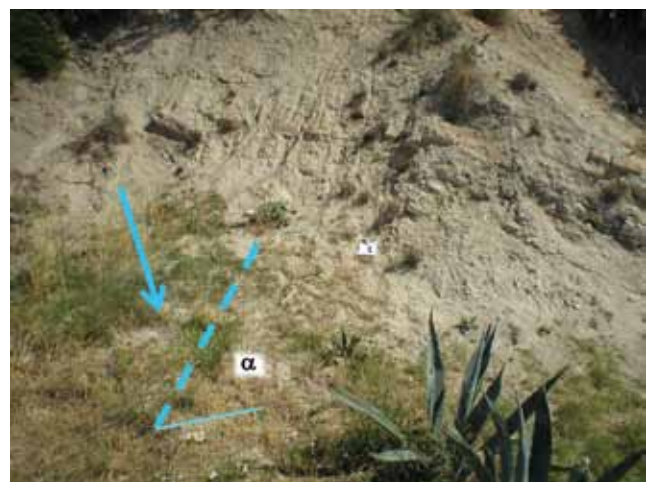
Slika 6. Izmjereni nagib pokosa deponiranog rastrošenog lapora na dnu kosina (strelica), u rasponu $\alpha = 31^\circ$ do 38°

građenog od laporovite gline, dobiveni nagibi imaju vrijednosti koje odgovaraju nagibima deponiranog rastrošenog materijala izmjerenim na terenu. Mjerenjima na terenu izmjeren je nagib pokosa deponiranog rastrošenog lapora na dnu kosina u rasponu $\alpha = 31^\circ - 38^\circ$, [10] (primjer je prikazan na slici 6.). Rastrošeni materijal na dnu pokosa poprima formu materijala sa svojstvima laporovite gline.

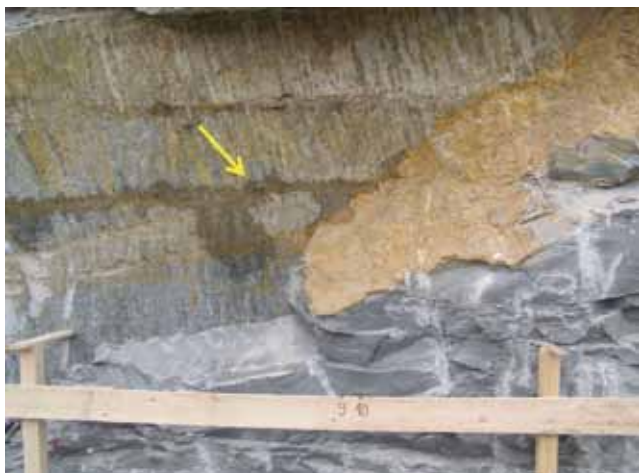
Slika 9. Primjer procjeđivanja vode kroz pukotine u flišu

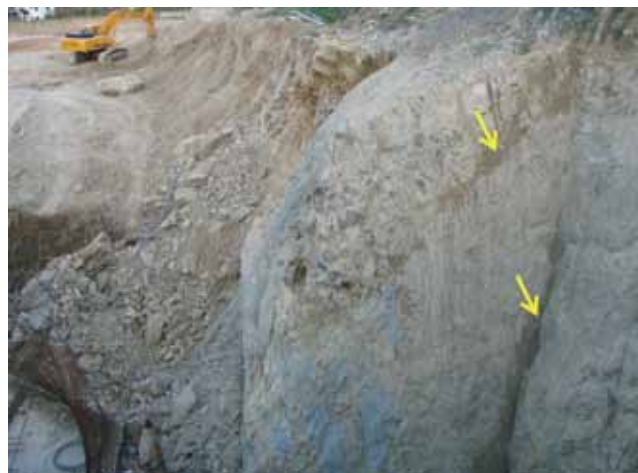
Slika 10. Primjer procjeđivanja kroz sekundarne pukotine

Za potrebe analize posmične čvrstoće pri kojoj se javlja klizanje izvršena je parametarska analiza klizanja klina po pukotini pod kutom α (presjek na slici 14.). Analiza je izrađena za visinu zasjeka 10 m. Stijenska masa je modelirana s jediničnom težinom $\gamma = 23 \text{ kN/m}^3$, te je za konstantnu vrijednost kuta trenja po pukotinama $\phi_j = 30^\circ$, varirana vrijednost kohezije i kut nagiba pukotine prema zasjeku (α). Korištena vrijednost kuta unutarnjeg trenja odabrana na osnovi izmjerenih vrijednosti posmične čvrstoće na laporu prikazanih u tablicama 2., 3. i 4., odnosno za nerastrošene i rastrošene uzorke. Tražena je vrijednost c_j za koju se pri različitim vrijednostima nagiba pukotina (α) doseže granično stanje ($F_s = 1$). Na pukotini je analiziran utjecaj pritiska vode uz pretpostavku da je neposredno prije loma donji kraj pukotine još nerastrošen, odnosno da se voda nije mogla drenirati prema donjem kraju pukotine te je uzduž pukotine modeliran hidrostatički tlak vode (primjer sa slike 10.). Iz navedenih uvjeta izveden je izraz:

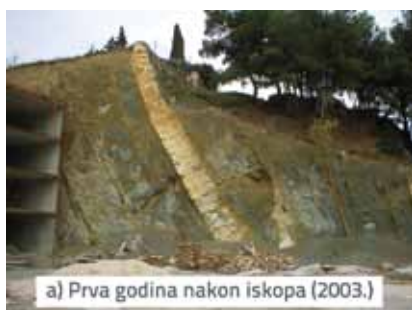
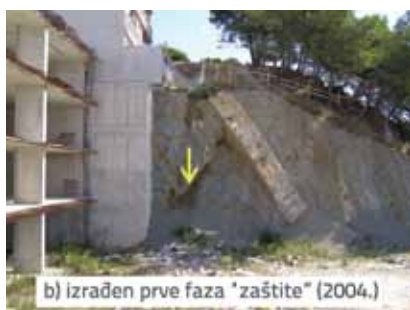
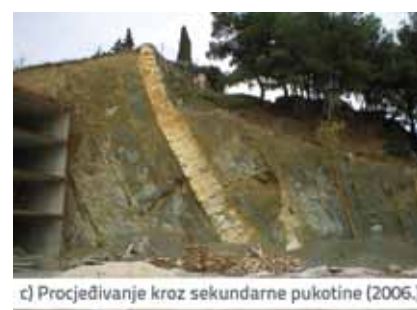
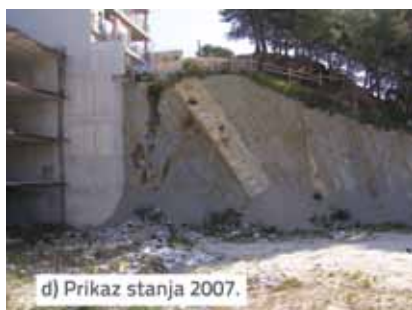
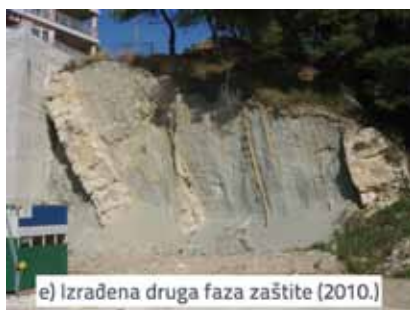
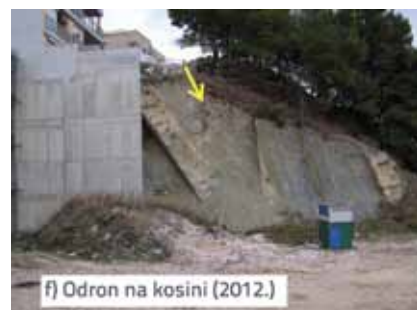
Slika 11. Zasjek na predjelu Žnjan u Splitu u razdoblju od 2003. do 2012. godine

Oba prethodno opisana oblika napredovanja rastrošbe prikazana su nizom slika istog pokosa u naslazi fliša koji je praćen u razdoblju od 9 godina nakon iskopa (slika 11.). Količina dezintegriranog materijala s površine pokosa se može uočiti kao nakupljeni materijal u dnu. Taj deponirani materijal u nekoliko je navrata tijekom godina opažanja i uklanjan. "Debljina" površinskog dijela pokosa koji je rastrošbom nestao s površine može se dobro uočiti kao promjena duljine "konzole" čvršćih slojeva pješčenjaka koji vire s površine pokosa, a koji su prvobitno iskopani do istog lica kao i okolni slojevi lapora, ali nisu nestali rastrošbom. Može se utvrditi da je brzina napredovanja rastrošbe u ovom primjeru: $\cong 0.8$ m dužine konzolnog zuba pješčenjaka/8 godina, odnosno $\cong 10$ cm na godinu dana. Opažanja na sličnim pokosima pokazala su da

najmanja debljina dezintegriranog materijala na površini pokosa na području Dalmacije iznosi oko 1 do 2 cm godišnje. Klizanja i rastrošba uzrokovana procjeđivanjem kroz pukotine u dubinu mase mogu se na prikazanom primjeru uočiti na lijevoj strani pokosa. Tijekom vremena je došlo do klizanja nekoliko većih blokova formiranih po pukotinama kroz koje se procjeđivala voda. Na slici 11.f strelicom je označen položaj zadnjeg odrona. Događivanje betonske zaštitne konstrukcije sa svrhom zaštite objekta iznad pokosa, čiji su temelji postali ugroženi razvojem rastrošbe i nestajanjem materijala na kosini ispod temelja, provedeno je 2004. i 2010. godine. Pri tome u ovom primjeru valja uočiti da je iskop izvršen vrlo povoljno u odnosu na međuslojne pukotine, odnosno da je iskop izvršen okomito na međuslojne pukotine.

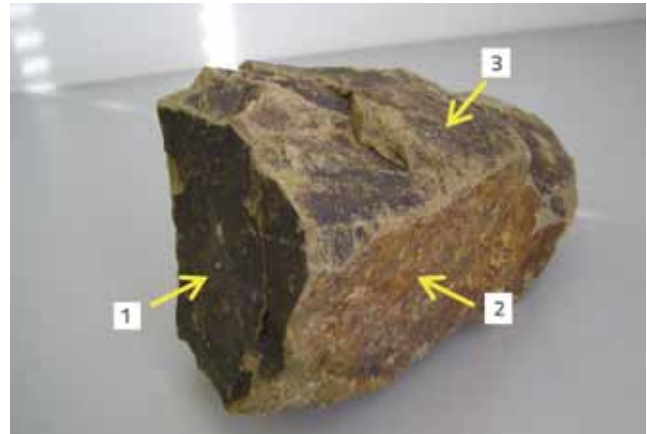
Slika 12. Uzorak s tri međusobno gotovo okomita pukotinska sustava (1. i 3. - sekundarne pukotine; 2. - međuslojna pukotina)

Veći problem predstavlja razvoj rastrošbe uzduž pukotina kao i kroz osnovni materijal (lapor) između pukotina, a kao posljedica procjeđivanja vode. U naslazi fliša pukotine su brojne. Od međuslojnih pukotina koje se nalaze na relativno malom razmaku (tanko slojevita forma), preko sekundarnih pukotina koje su nastale uslijed savijanja slojeva kod geoloških procesa kao što je boranje i izdizanje, do listričnih pukotina koje najčešće nastaju kao posljedica rasterećenja površine nakon iskopa, te dijelom i kao posljedica načina iskopa. Osim toga, djelovanjem rastrošbe postojeće pukotine se produžuju te otvaraju nove koje ulaze u osnovni materijal. Iz tog razloga kod ovakvih naslaga nije u potpunosti upotrebljivo pravilo da povoljan iskop u odnosu na dominantne međuslojne pukotine osigurava stabilnost. To potvrđuju i primjeri klizanja kosina prikazani fotografijama i u ovom radu. Praktično gledajući, ne postoji povoljna orijentacija plohe zasjeka, jer se u bilo kojem položaju zasjeka, klizanje osim po međuslojnim pukotina može pojaviti i po sekundarnim (slika 12.), slučajnim ili pukotinama formiranim rastrošbom i kroz osnovni materijal (lapor). Primjer klizanja po tim sekundarnim pukotinama prikazan je na slici 13. (uvećan detalj slike 11.f). Da se po takvim pukotinama procjeđuje voda, dokaz je i korijenje biljaka s površine (označeno na slici), a koje je prodrlo u dubinu upravo uzduž tih sekundarnih pukotina.

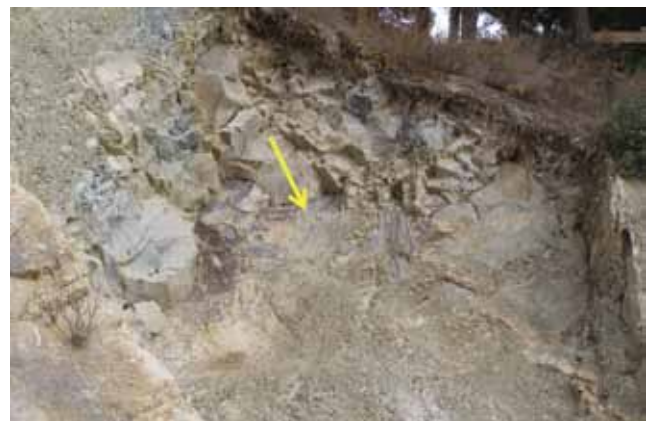
Slika 13. Klizanje po sekundarnim pukotinama
